ΤΕΧΝΟΛΟΓΙΚΟ ΙΔΡΥΜΑ ΠΑΤΡΩΝ
ΣΧΟΛΗ ΤΕΧΝΟΛΟΓΙΚΩΝ ΕΦΑΡΜΟΓΩΝ
ΤΜΗΜΑ ΑΝΑΚΑΙΝΙΣΗΣ ΚΑΙ ΑΠΟΚΑΤΑΣΤΑΣΗΣ ΚΤΗΡΙΩΝ

ΠΤΥΧΙΑΚΗ ΕΡΓΑΣΙΑ
ΠΑΡΑΔΟΣΙΑΚΟΣ ΞΕΝΩΝΑΣ
«ΑΡΧΟΝΤΙΚΟ ΚΑΣΣΑΒΕΤΗ»

ΟΝΟΜ/ΜΟ ΣΠΟΥΔΑΣΤΗ: ΑΙΚΑΤΕΡΙΝΗ ΚΩΣΤΟΥΛΑ
ΕΠΟΠΤΕΥΩΝ ΚΑΘΗΓΗΤΗΣ: ΣΟΦΙΑ ΚΑΡΒΕΛΗ

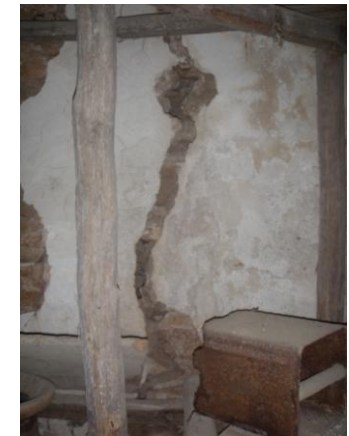
Στο **υπόγειο** η τοιχοποιία παρουσιάζει αρκετές φθορές. Αυτές οφείλονται στην υγρασία η οποία είναι έντονη σε πολλά σημεία. Η υγρασία εμφανίζεται ιδιαίτερα χαμηλά στους τοίχους αλλά και σε κάποια σημεία ψηλότερα, κυρίως στην ένωση των τοίχων και στην περιοχή γύρω από τα ανοίγματα (εικ.1). Σε κάποια σημεία έχουμε ρωγμές με μεγάλο βάθος και μήκος που οδηγούν στην αποδιοργάνωση του κονιάματος με τους λίθους και την πλήρη κατάρρευση του επιχρίσματος και μέρος της εξωτερικής τοιχοποιίας (εικ.2).

Εικόνα 2: Διαμπερής ρωγμή

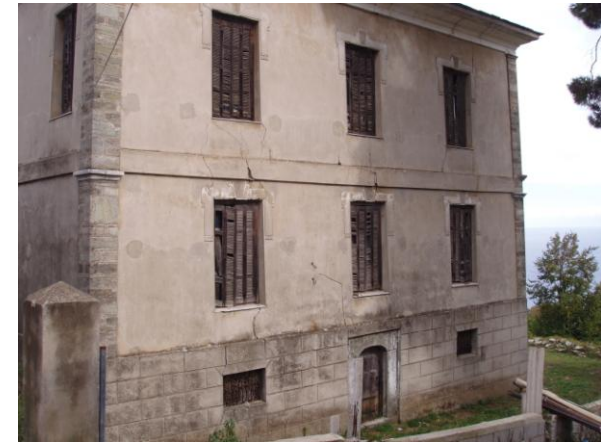
Στους εξωτερικούς πέτρινους τοίχους παρατηρείται και εκεί υγρασία στο κάτω μέρος των τοίχων αλλά και στα σημεία ένωσης με την οροφή από την εισχώρηση όμβριων υδάτων (εικ.3).

Εικόνα 3: Ανιούσα υγρασία

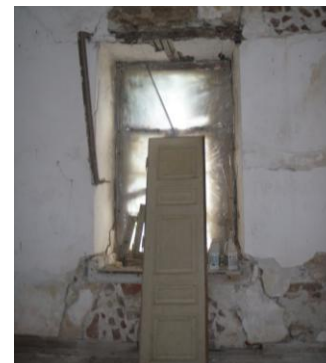
Στο **ισόγειο** οι φθορές δεν είναι τόσο εμφανής όπως είναι στο υπόγειο καθώς το μέγεθος της αποκόλλησης του επιχρίσματος δεν είναι τόσο μεγάλο όσο του υπογείου εκτός από τα σημεία γύρω από τα ανοίγματα όπου εκεί διαπιστώνεται πλήρης κατάρρευση του επιχρίσματος και αποδιοργάνωση της τοιχοποιίας τοπικά (εικ.7). Επίσης παρατηρείται και εδώ ανιούσα υγρασία και αρκετά έντονο είναι το φαινόμενο υγρασίας στο χώρο του λουτρού (εικ.8). Επίσης διακρίνεται αποκόλληση των εσωτερικών τοίχων με τους εξωτερικούς, καθώς και ο εσωτερικός τοίχος στο χώρο του γραφείου και ο εξωτερικός χαρακτηρίζονται από μια καμπύλη (εικ.9).

Εικόνα 7: Κατάρρευση επιχρίσματος

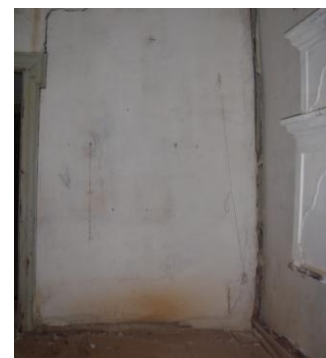
Εικόνα 9: Αποκόλληση- καμπύλη τοίχων

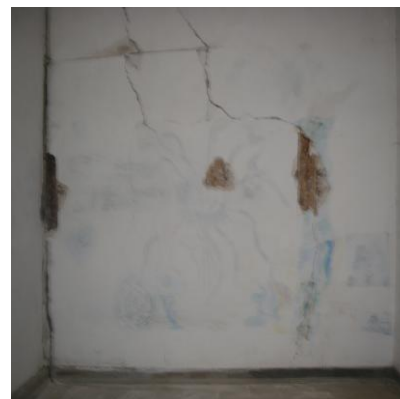
Όσον αφορά τις ρωγμές, υπάρχει μεγάλη ποικιλία. Κάποιες μπορούν να χαρακτηρισθούν ως μικρορωγμές, κάποιες άλλες διάτρητες καθώς το βάθος τους είναι τόσο μεγάλο, όπου διακρίνεται το άλλο δωμάτιο και επίσης διακρίνονται αυτές με μεγάλο μήκος, βάθος και πλάτος που οδηγούν στην αποδιοργάνωση της τοιχοποιίας και την πλήρη κατάρρευση του επιχρίσματος και κάποιου τμήματος της τοιχοποιίας (εικ.10). Συγκεκριμένα, ο διαχωριστικός τοίχος κουζίνας- λουτρού έχει καταρρεύσει στο μεγαλύτερο μέρος του και ό, τι σώζεται απ' αυτόν παρουσιάζει μεγάλη αστάθεια (εικ11).

Εικόνα 10: Διάτρητες ρωγμές

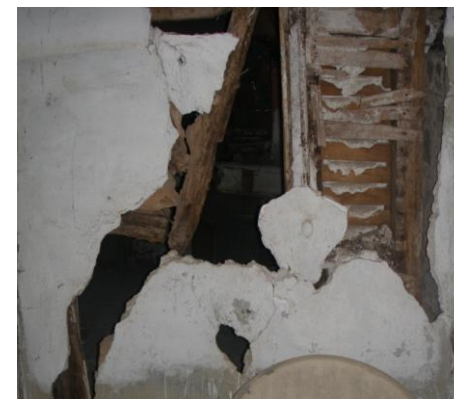
Εικόνα 11: Κατάρρευση τοιχοποιίας

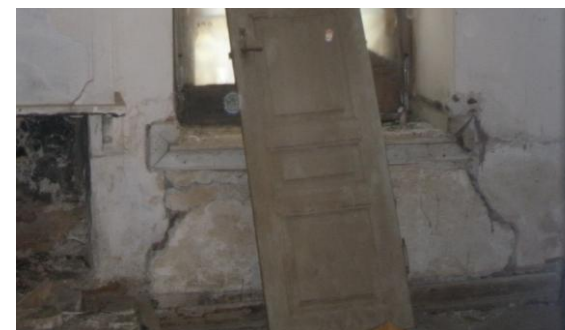
Ρωγμές επίσης παρατηρούνται κάτω από τα ανοίγματα στις ποδιές των παραθύρων καθώς και στο πάνω μέρος ξεκινώντας από τις άκρες των πρεκιών και κατευθύνονται προς την κορυφή του τοίχου (εικ.12).

Εικόνα 12: Ρωγμές στις ποδιές των παραθύρων

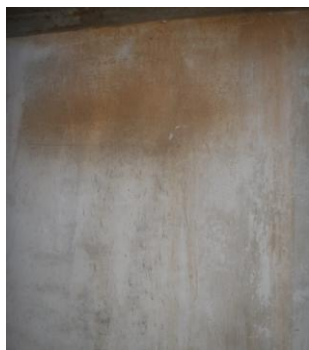
Στον **όροφο** οι τοίχοι είναι ιδιαίτερα καταπονημένοι από την κακή κατάσταση της στέγης και την εισχώρηση όμβριων υδάτων. Στα σημεία όπου ο τοίχος εφάπτεται με τη στέγη εσωτερικά υπάρχει πλήρης κατάρρευση της τοιχοποιίας και έντονο το φαινόμενο της υγρασίας σε όλη την έκταση των τοίχων (εικ.13). Ρωγμές παρατηρούνται κάτω από τις ποδιές των ανοιγμάτων αλλά και από τις άκρες των πρεκιών και κατευθύνονται προς την κορυφή του τοίχου(εικ.14). Διαπιστώνεται αποκόλληση των εσωτερικών τοίχων με τους εξωτερικούς και παρατηρείται πλήρης κατάρρευση επιχρίσματος σε κάποια σημεία (εικ.15). Εξωτερικά η τοιχοποιία παρουσιάζει αρκετές φθορές όσον αφορά τις ρωγμές. Υπάρχει ποικιλία όσον αφορά το είδος των ρωγμών σε όλη την έκταση του κτιρίου. Μεγάλες διαμπερές ρωγμές με μεγάλο βάθος βρίσκονται κυρίως στο κάτω μέρος των ποδιών των ανοιγμάτων (εικ.16). Τριχοειδής ρωγμές βρίσκονται στα πρέκια των ανοιγμάτων όπως επίσης και στα πλαίσια είτε επιτοίχια είτε μαρμάρινα που πλαισιώνουν τα ανοίγματα (εικ.17).

Εικόνα 13: Έντονη υγρασία

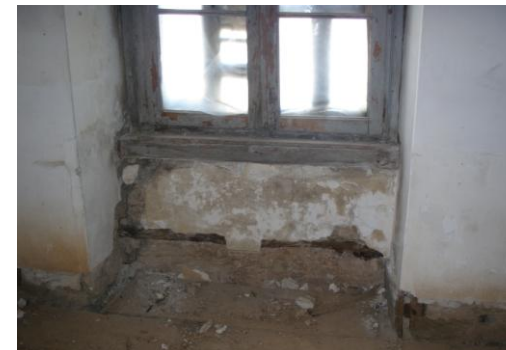
Εικόνα 15: Κατάρρευση επιχρίσματος

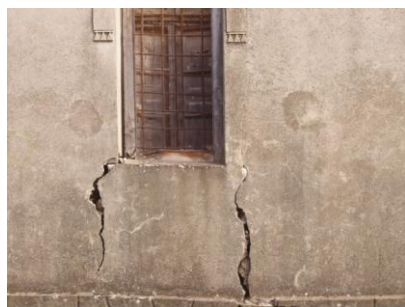
Εικόνα 16: Διαμπερές ρωγμές

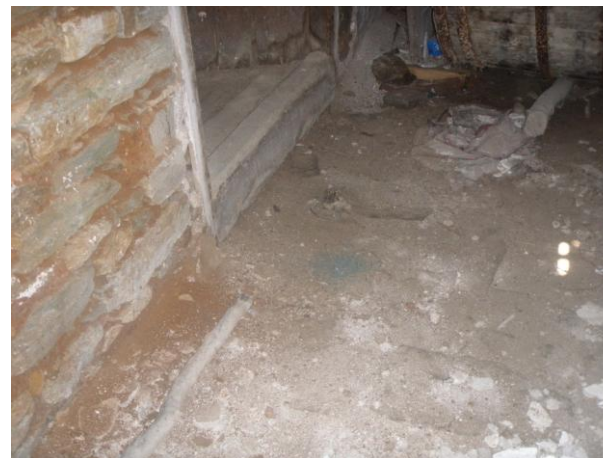
Στο **υπόγειο** το δάπεδο σε κάποια σημεία δεν είναι εμφανή λόγω ανάπτυξης κάποιων μικροοργανισμών και υπολείματα χρώματος και υλικών κατάρρευσης. Στους χώρους που υπάρχουν σανίδες έχουν υποστεί μερική αποσάθρωση λόγω εγκατάλειψης και υγρασίας ενώ σε κάποιους άλλους χώρους όπου το πάτωμα καλύπτεται με σχιστόπλακες δεν υπάρχει κάποια εμφανή φθορά (εικ.21).

Εικόνα 21: Σχιστόπλακες υπογείου

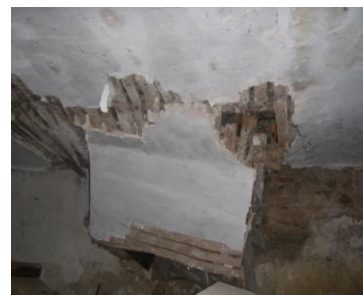
Η οροφή του υπογείου έχει υποστεί αρκετές φθορές στα σημεία που καλύπτεται με επίχρισμα, κάποια απ' αυτά έχουν καταρρεύσει πλήρως ενώ σε άλλα διακρίνεται η μερική αποσάθρωση και αποκόλλησή του (εικ.22). Στα σημεία που δεν υπάρχει επίχρισμα και οι δοκοί που χρησιμοποιούνται ως πλάκα είναι εμφανής, τα δοκάρια αυτά έχουν υποστεί μερική διάβρωση λόγω υγρασίας και ομβρίων υδάτων (εικ.23).

Εικόνα 22: Κατάρρευση οροφής

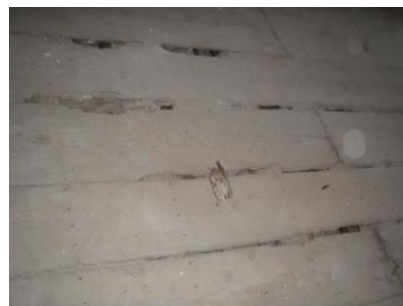
Στο **ισόγειο** στα μέρη όπου το πάτωμα καλύπτεται με ξύλινες σανίδες, στους περισσότερους χώρους οι σανίδες έχουν υποστεί αποσάθρωση λόγω της υγρασίας ενώ σε κάποια άλλα, οι σανίδες έχουν καταρρεύσει πλήρως (εικ24). Μεγάλο πρόβλημα εντοπίζεται κυρίως στα σημεία όπου οι σανίδες ενώνονται με την τοιχοποιία, στα σοβατεπί. Στους χώρους όπου βρίσκονται τα τζάκια, δηλαδή στη σάλα και στο γραφείο, περιμετρικά των τζακιών υπάρχει πλήρης αποκόλληση των σοβατεπί και μετατόπιση έως και 10 cm, ενώ σε άλλα σημεία υπάρχει πλήρης κατάρρευση ή μερική αποσάθρωση (εικ25). Στον χώρο της κουζίνας όπου το πάτωμα καλύπτεται με σχιστόπλακες, παρατηρείται μια κλίση προς τον εξωτερικό τοίχο, λόγω βάρους των πλακών καθώς οι ξύλινοι δοκοί, οριζόντιοι και κάθετοι που λειτουργούν ως πλάκας φέροντος οργανισμού έχουν υποστεί μερική αποσάθρωση λόγω υγρασίας και κοντεύουν να καταρρεύσουν λόγω βάρους των πλακών, ενώ οι ίδιες οι πλάκες σε κάποια σημεία έχουν αποκολληθεί πλήρως (εικ.26). Στο χώρο του λουτρού δεν έχουμε σαφή εικόνα λόγω των υλικών κατάρρευσης αλλά σίγουρα διακρίνεται στο σημείο τομής με το κούφωμα της πόρτας (Θ6) μερική μετατόπιση του δαπέδου και σταδιακή αποσάθρωση (εικ.27).

Εικόνα 24: Κατάρρευση δαπέδου

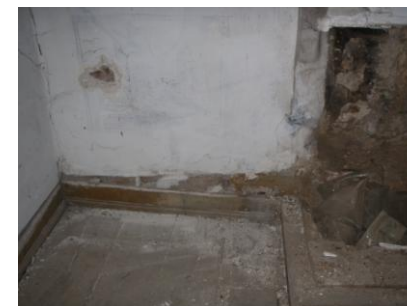
Εικόνα 25: Μετατόπιση σοβατεπί

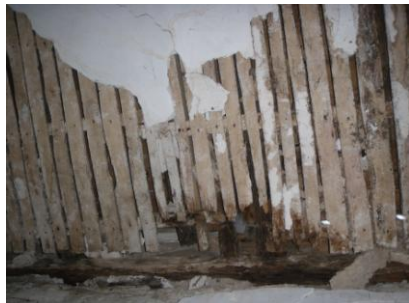
Η οροφή από την άλλη στο χώρο του ισογείου σε κάποια σημεία έχει υποστεί πλήρης κατάρρευση ενώ σε κάποια άλλα διαπιστώνεται η πλήρης κατάρρευση του επιχρίσματος με αποτέλεσμα να διακρίνεται το πέτσωμα της οροφής (εικ.28) ενώ σε κάποια άλλα σημεία ακόμα και τα πηγάκια που αποτελούν το πέτσωμα της οροφής έχουν υποστεί διάβρωση και μερική αποδιοργάνωση του συνδετικού κονιάματος (εικ.29).

Εικόνα 28: Κατάρρευση επιχρίσματος

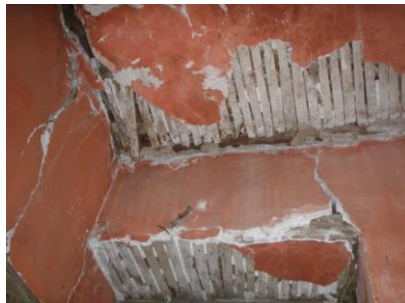
Εικόνα 29: Αποδιοργάνωση κονιάματος

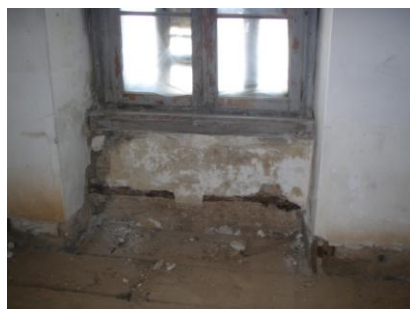
Στον **όροφο** παρατηρείται το ίδιο φαινόμενο στα σημεία ένωσης με την τοιχοποιία. Τα σοβατεπί σε κάποια σημεία έχουν μετατοπιστεί αρκετά γύρω στα 15 cm, ενώ σε κάποια σημεία έχουν καταρρεύσει πλήρως (εικ.30). Οι ξύλινες σανίδες που καλύπτουν το δάπεδο σε ορισμένα σημεία έχουν καταρρεύσει πλήρως λόγω των όμβριων υδάτων από την οροφή ενώ σε κάποια άλλα σημεία υπάρχει μερική αποσάθρωση των ξύλινων σανιδών καθώς και η σταδιακή κατάρρευση τους (εικ.31).

Εικόνα 30: Απομάκρυνση σοβατεπί

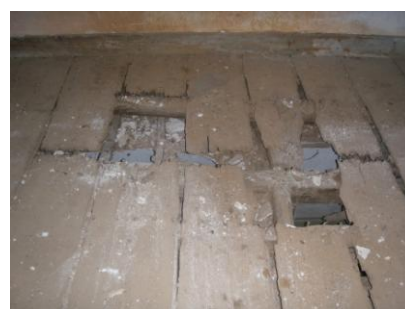
Εικόνα 31: Διάβρωση ξύλινων σανίδων

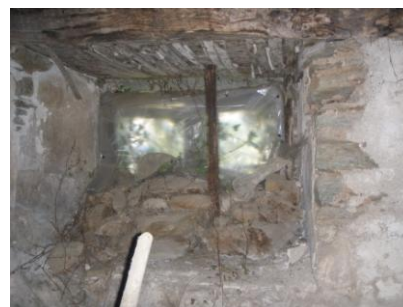
Στο **υπόγειο** τα ανοίγματα παρουσιάζουν μεγάλες φθορές καθότι επικρατεί έντονα το φαινόμενο της υγρασίας που προκαλεί και την αποδιοργάνωση της τοιχοποιίας κοντά στα ανοίγματα με αποτέλεσμα να αλλοιώνει το σχήμα τους. Αναλυτικά, στην περιοχή γύρω από τα ανοίγματα και στην περιμετρικά της εσοχής υπάρχει η πλήρης κατάρρευση του επιχρίσματος, καθώς και η αποδιοργάνωση της τοιχοποιίας στην απότμηση προς το εσωτερικό τους (εικ.34). Στην περιοχή γύρω από την δευτερεύουσα είσοδο παρατηρείται αποδιοργάνωση των υπερθύρων και αποκόλληση επιχρίσματος περιμετρικά (εικ.35).

Εικόνα 34: Αποδιοργάνωση κονιάματος

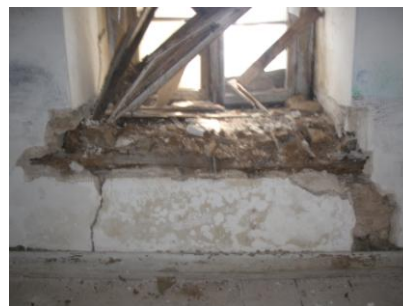
Στο **ισόγειο** διαπιστώνεται το ίδιο φαινόμενο όσον αφορά την αποκόλληση του επιχρίσματος γύρω από την περιοχή των ανοιγμάτων με αποτέλεσμα να αλλοιώνεται το σχήμα τους και να υπάρχουν κενά ανάμεσα στο άνοιγματα και στο κούφωμα (εικ.36). Παρατηρείται αποδιοργάνωση των υπερθύρων στην κεντρική είσοδο εσωτερικά ενώ εξωτερικά διακρίνονται μικροφθορές και μικρορωγμές στα λαξευμένα μαρμαρίνα στοιχεία του πλαισίου της θύρας αλλά και των ανοιγμάτων στην πρόσοψη (εικ.37).

Εικόνα 36: Αποδιοργάνωση κονιάματος

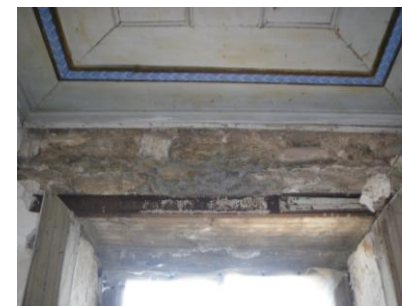
Εικόνα 37: Κατάρρευση επιχρίσματος

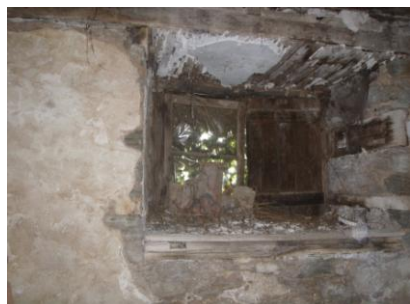
Όλα τα κουφώματα των παραθύρων και των θυρών εσωτερικά και εξωτερικά είναι ξύλινα. Όλα με τη σειρά τους έχουν υποστεί αρκετές φθορές κυρίως τα κουφώματα των ανοιγμάτων του υπογείου(εικ.40) , όπου έχουν υποστεί πλήρης διάβρωση και αποσάθρωση ενώ τα εξώφυλλα τους λόγω της διάβρωσης από την υγρασία έχουν αποκτήσει μια κλίση (εικ.41). Στα ανοίγματα του υπογείου υπάρχει προστατευτική σιδεριά η οποία έχει υποστεί οξείδωση (εικ.42). Στους υπόλοιπους ορόφους τα κουφώματα βρίσκονται σε σχετικά καλή κατάσταση καθώς έχουν υποστεί μερική διάβρωση και αποσάθρωση του ξύλου. Εκτός από τα κουφώματα στο χώρο της σάλας του ορόφου, όπου τα κουφώματα έχουν απομακρυνθεί από τη θέση τους για λόγους ασφαλείας, διότι είχαν αποσαθρωθεί πλήρως και ήταν έτοιμα να καταρρέυσουν (εικ.43). Τζαμιλίκια δεν υπάρχουν σε κανένα παράθυρο και είναι καλυμμένα τα κενά με νάιλον, ενώ τα εξώφυλλα τους έχουν υποστεί και αυτά πλήρης αποσάθρωση και λόγω διάβρωσης έχουν αποκτήσει μια κλίση με αποτέλεσμα να μην κλείνουν εντελώς. Τα κουφώματα των θυρών (Θ1, Θ2) έχουν αποσαθρωθεί και διαβρωθεί και αυτά πιο έντονα όμως διακρίνεται στο κάτω μέρος τους λόγω της υγρασίας και των όμβριων υδάτων και την εισχώρηση μπαζών, ενώ η περίτεχνη σιδεριά που διακοσμεί την κεντρική είσοδο έχει υποστεί οξείδωση και αυτή (εικ.44).

Εικόνα 40: Αποσάθρωση κουφωμάτων

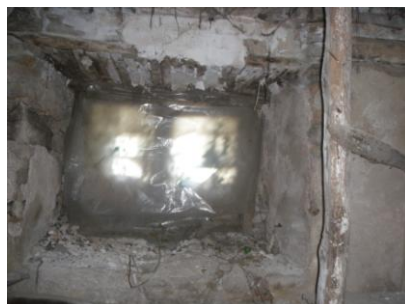
Εικόνα 41: Διάβρωση κουφωμάτων

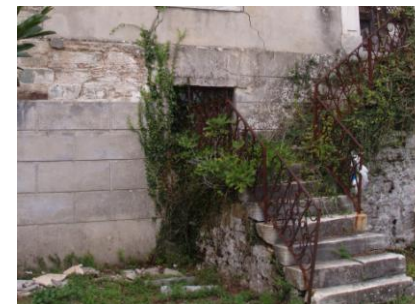
Εικόνα 42: Οξείδωση σιδεριάς

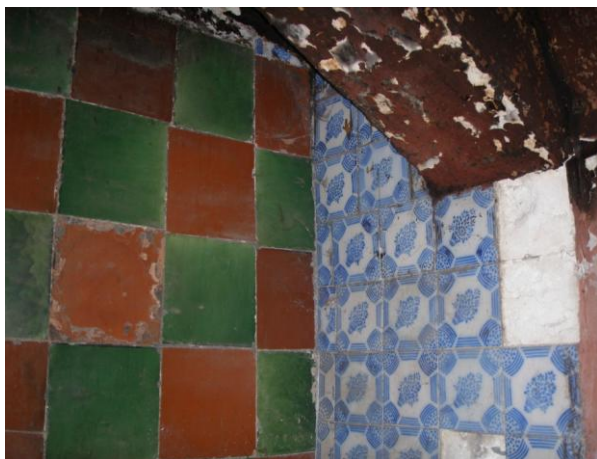
Τα επιχρίσματα τόσο εσωτερικά, όσο και εξωτερικά παρουσιάζουν μεγάλες και αρκετές φθορές. Όσον αφορά το εσωτερικό όπως έχει ήδη αναφερθεί η υγρασία έχει δημιουργήσει πλήρη αποσάθρωση σε αρκετά σημεία όπως επίσης διακρίνεται πλήρης κατάρρευση όλων των στρώσεων επιχρίσματος κυρίως στις περιοχές γύρω από τα ανοίγματα με αποτέλεσμα να γίνεται εμφανής η τοιχοποιία. Στα περισσότερα σημεία επίσης υπάρχουν τριχοειδής ρωγμές ενώ σε πολλά σημεία είναι εμφανή οι μεταγενέστερες επεμβάσεις με ασβεστοκονίαμα. Συνεχίζοντας εσωτερικά, στο χώρο της κουζίνας, ο οποίος είναι ο μοναδικός χώρος που ο χρωματισμός είναι πιο έντονος στον τόνο του κεραμιδι, διακρίνονται οι φθορές των χρωματισμών και των επιχρισμάτων με τριχοειδής ρωγμές, με έντονη την εμφάνιση υγρασίας δημιουργώντας εμφανή αποσάθρωση και διάβρωση του επιχρίσματος, ενώ σε κάποια σημεία έχει καταρρεύσει πλήρως το επίχρισμα (εικ.45). Επίσης τα πλακίδια στο χώρο της εστίας της κουζίνας έχουν αποκολληθεί (εικ.46).

Εικόνα 45: Αποκόλληση πλακιδίων

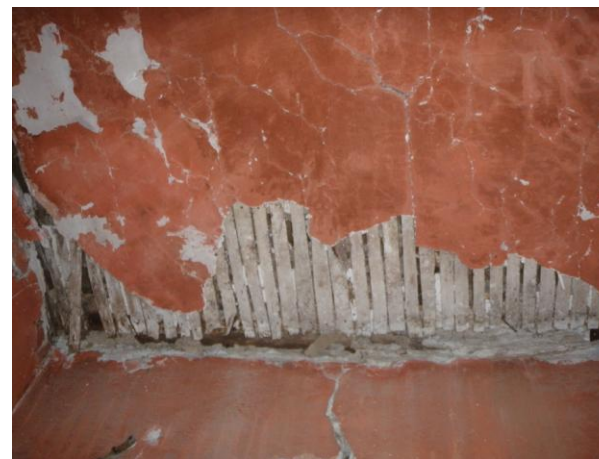
Εικόνα 46: Κατάρρευση επιχρίσματος

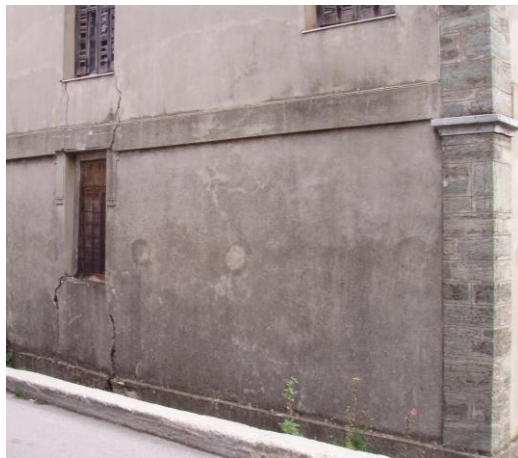
Εξωτερικά, όπου υπάρχει επιχρίσμα βρίσκεται σε σχετικά καλή κατάσταση προκαλώντας σε κάποια σημεία αισθητική αλλοίωση λόγω του χρωματισμού που έχει επέλθει από την ατμοσφαιρική ρύπανση (εικ.47), ενώ στα σημεία που υπάρχει το επιχρίσμα ορθογώνιας ισοδομής, στην πρόσοψη έχει αποκολληθεί με αποτέλεσμα να διακρίνεται η τοιχοποιία (εικ.48). Είναι εμφανής η αλλοίωση του επιχρίσματος λόγω υγρασίας σε όλη την έκταση του κτιρίου, κυρίως στην έκταση καθώς τα όμβρεια ύδατα «γλείφουν» τους τοίχους (εικ.49).

Εικόνα 47: Αλλοίωση επιχρίσματος

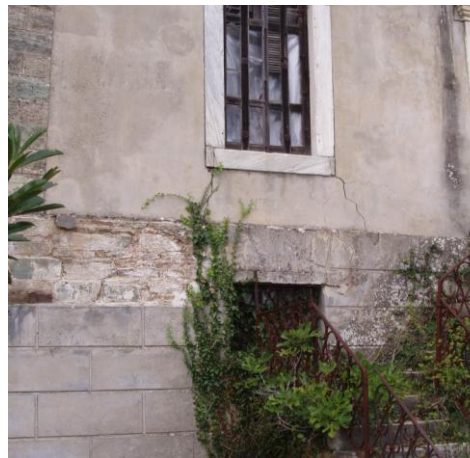
Εικόνα 48: Κατάρρευση ισόδομης

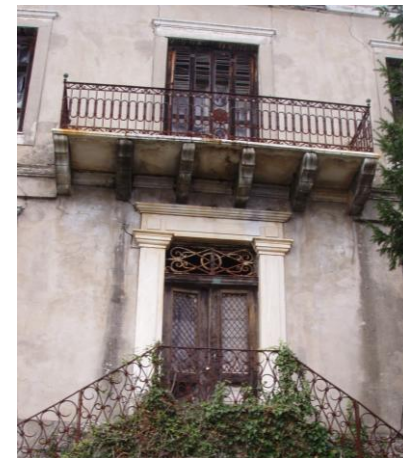
Εικόνα 49: Αλλοίωση επιχρίσματος

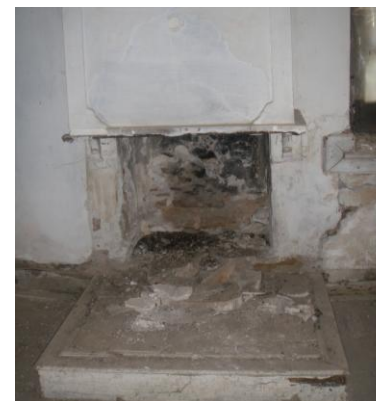
Όσον αφορά τις εστίες, οι ιδιοκτήτες έχουν μεταφέρει τις μαρμάρινες λεπτομέρειες που διακοσμούν τις εστίες για λόγους προστασίας. Πέρα από την αποκόλληση των μαρμάρινων στοιχείων και οι εστίες εμφανίζουν έντονα το φαινόμενο της υγρασίας και στην περιοχή γύρω απ' αυτές, με αποτέλεσμα το επίχρισμα να έχει υποστεί αποσάθρωση και σε κάποια σημεία να έχει καταρρεύσει. Λόγω των όμβριων υδάτων το κάτω μέρος των εστιών έχει καλυφθεί με μάζα και δεν υπάρχει σαφή εικόνα για το σχήμα τους (εικ.52).

Εικόνα 52: Αποδιοργάνωση εστίας

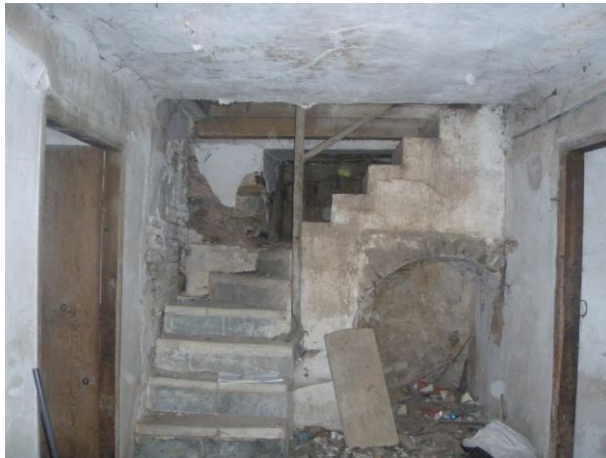
Εσωτερικά έχουμε ένα κεντρικό κλιμακοστάσιο που συνδέει τους τρεις ορόφους και εξωτερικά μια δισκελή σκάλα που οδηγεί στην κεντρική είσοδο. Εσωτερικά η σκάλα του **υπογείου** που οδηγεί στο **ισόγειο** αποτελείται από μαρμάρινα σκαλοπάτια, των οποίων τα μάρμαρα έχουν υποστεί αποσάθρωση και αλλοίωση στην υφή τους και στο χρώμα τους ενώ διακρίνεται σε κάποια σημεία αποκόλληση ή και αποδιοργάνωση των σκαλοπατιών ενώ η υγρασία είναι εμφανή όλη την έκτασή της. Κουπαστή δεν υπάρχει και ούτε υπάρχουν στοιχεία που να αποδεικνύουν ότι υπήρχε (εικ.53). Στην θολωτή κατασκευή που υπάρχει στο κάτω μέρος της σκάλας, το εσωτερικό της καλύπτεται με υλικά κατάρρευσης και σκουπίδια ενώ είναι αρκετά έντονο το φαινόμενο της υγρασίας με αποτέλεσμα να υπάρχει τμηματική αποσάθρωση του επιχρίσματος (εικ.54).

Εικόνα 53: Αποδιοργάνωση κλιμακοστασίου

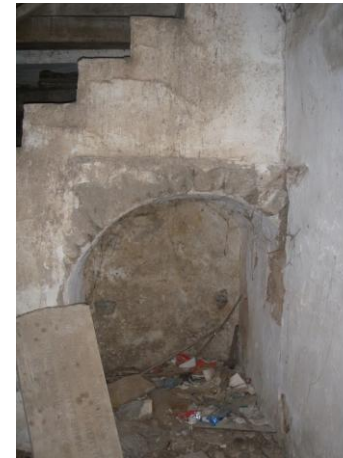
Εικόνα 54: Θολωτή κατασκευή

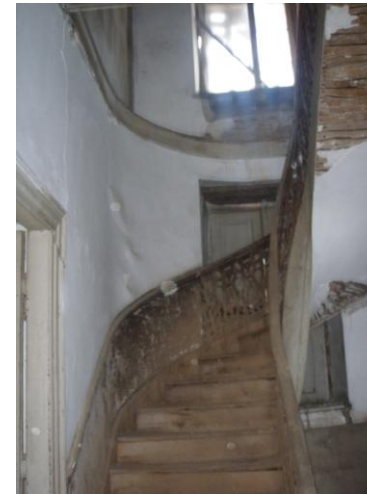
Το κλιμακοστάσιο του **ισογείου** που οδηγεί στον **όροφο** αποτελείται από ξύλινα σκαλοπάτια και μια περίτεχνη ξύλινη σκαλιστή κουπαστή. Λόγω του ευπαθούς υλικού η σκάλα έχει υποστεί αρκετές φθορές τόσο στο πάνω μέρος της όσο και στο κάτω (ουρανόσ). Οι ξύλινες σανίδες έχουν υποστεί μερική αποσάθρωση, όμως παρατηρείται μια κλίση προς το εσωτερικό μέρος της σκάλας που αυτό υποδεικνύει κίνδυνο κατάρρευσης. Μεταξύ τους τα σκαλοπάτια έχουν υποστεί μερική αποκόλληση γι' αυτό και είναι ασταθής και υπάχρει η αίσθηση του κενού εσωτερικά (κούφιο) (εικ.55). Όσον αφορά την κουπαστή, έχει υποστεί και αυτή μερική αποσάθρωση και έχει αλλοιωθεί το χρώμα της, ενώ κάποια τμήματα της έχουν καταρρεύσει. Το επίχρισμα του ουρανού της σκάλας σε κάποια σημεία έχει υποστεί πλήρης κατάρρευση, ενώ σε κάποια άλλα η αποσάθρωση είναι εμφανής (εικ.56).

Εικόνα 56: Αποδιοργάνωση επιχρίσματος

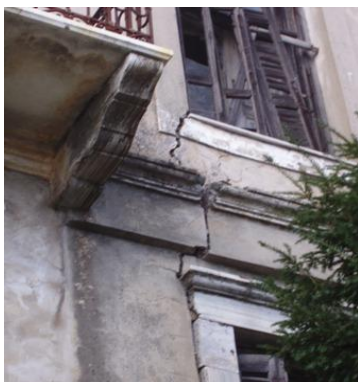
Οι πέτρινοι παραστάδες που καλύπτουν τις τέσσερις γωνίες του κτιρίου δεν έχουν υποστεί κάποια φθορά (εικ.58). Οι γύψινες ταινίες από την άλλη διακρίνονται με ακρετές ρωγμές και σε κάποια σημεία έχουν καταρρεύσει, όπως επίσης και τα γείσα στην στέγη εμφανίζουν τοπικές αποκολλήσεις των μαρμάρινων στοιχείων (εικ.59), ενώ σε κάποια άλλα σημεία υπάρχουν μεγάλες ρωγμές που υποδεικνύουν την επικείμενη κατάρρευσή τους. Όλα τα γείσα εμφανίζουν έντονη υγρασία και το χρώμα τους έχει αλλοιωθεί. Τα μαρμάρινα πλαίσια γύρω από τα ανοίγματα έχουν και αυτά ρωγμές ενώ σε κάποια σημεία υπάρχει και η αποδιοργάνωση του μαρμάρου (εικ.60). Τα κιγκλιδώματα του προβόλου έχουν οξειδωθεί ενώ η πλάκα του έχει υποστεί μερική αποσάθρωση στο τελειώμά της. Έντονη υγρασία διαπιστώνεται στο κάτω μέρος του προβόλου, καθώς τα έξι μαρμάρινα φορούσια που τον στηρίζουν έχουν οξειδωθεί πλήρως λόγω των όμβριων υδάτων (εικ.61).

Εικόνα 59: Μαρμάρινα πλαίσια

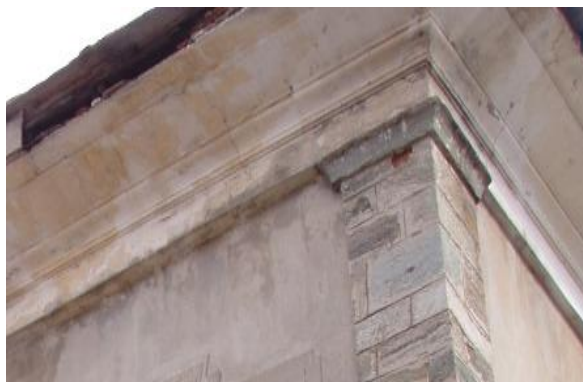
Εικόνα 60: Γείσα στέγης.

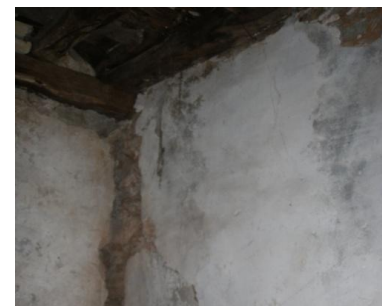
Η θέση της ρωγμής που παρουσιάζεται σε όλες τις τομές των εσωτερικών τοίχων με τους φέροντες αποκαλύπτει τον τρόπο με τον οποίο έγινε η αποκόλληση και την φορά της. Η επέμβαση θα γίνει μόνο στους φέροντες τοίχους του υπογείου καθώς οι υπόλοιποι μπορούν να καθαιρεθούν. Οι ρωγμές έχουν δημιουργηθεί από την αποκόλληση αναπτύσσεται σε όλο το ύψος της τοιχοποιίας αλλά και στο ανώτερο επίπεδο της ένωσης τους με την πλάκα οροφής ενώ αποκλίνει σε πλάτος 2-3 εκατοστών (εικ.6).

Εικόνα 4: αποκόλληση τοίχων καθ' ύψος

Θα γίνει συρραφή των αποκολλημένων γωνιών με τη μέθοδο της μερικής ανακατασκευής. Αναλυτικότερα: εξασφαλίζεται η στατική επάρκεια της κατασκευής, με αντιστήριξη από ξύλινους πασσάλους στις εξωτερικές πλευρές των τοίχων που παρατηρείται αυτό το φαινόμενο. Στη συνέχεια καθαίρονται τα λιθοσώματα που συγκρατούν τους εξωτερικούς τοίχους στο συγκεκριμένο σημείο και επανατοποθετούνται σωστά έτσι ώστε να πλέκονται μεταξύ τους. Το κονίαμα που θα χρησιμοποιηθεί για την ένωσή τους πρέπει να είναι συμβατό με το ήδη υπάρχον. Με την ανακατασκευή θα εξασφαλιστεί η ακινησία των τοίχων και εν τέλει το «δέσιμο» της περιμετρικής φερόμενης τοιχοποιίας. Η επιτυχία της επέμβασης θα εξασφαλιστεί με την κατασκευή διαζώματος από οπλισμένο σκυρόδεμα στην απόληξη όλης της λιθοδομής, για την οποία γίνεται λόγος παρακάτω.
