ΠΤΥΧΙΑΚΗ ΕΡΓΑΣΙΑ

**ΑΠΟΤΥΠΩΣΗ – ΑΠΟΚΑΤΑΣΤΑΣΗ –
ΕΠΑΝΑΧΡΗΣΗ ΔΙΩΡΟΦΟΥ ΔΙΑΤΗΡΗΤΕΟΥ
ΚΤΙΡΙΟΥ ΣΤΑ ΠΑΤΗΣΙΑ
(ΘΕΟΤΟΚΟΠΟΥΛΟΥ 34)**

ΑΘΗΝΑ, ΟΚΤΩΒΡΙΟΣ 2011

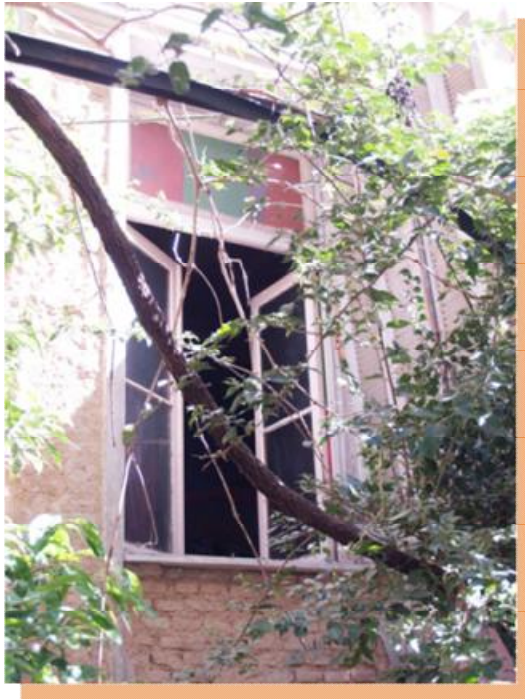
εικόνα 3: Άποψη παραθύρου A.1.3 που παρουσιάζει απόπλυση κονιάματος δομής.

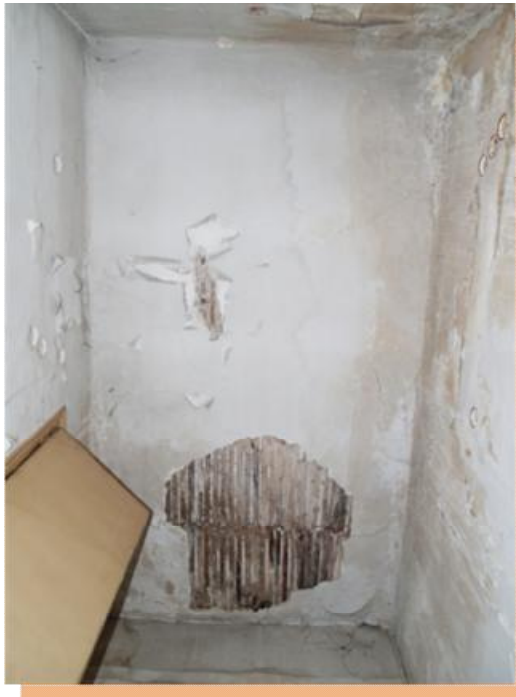
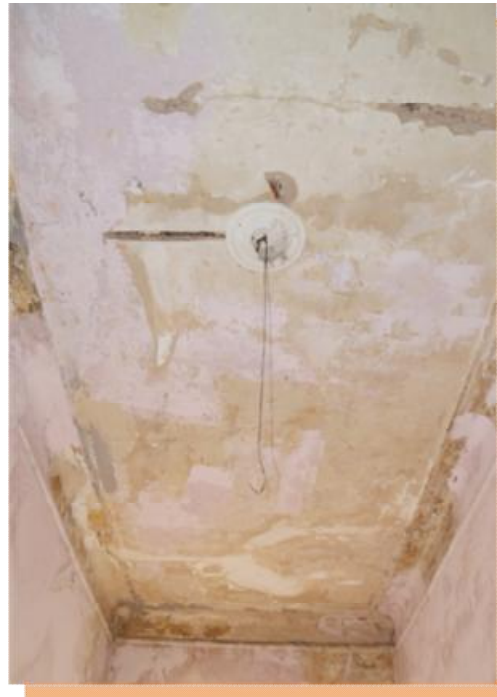
εικόνες 8, 9: Υγρασία και ρωγμές στις ενώσεις της τοιχοποιίας με την οροφή του ορόφου στους χώρους 2.3 και 2.6 αντίστοιχα.

Κατάσταση διατήρησης: Οι οροφές από μπαγδατί είτε έχουν καταρρεύσει σε αρκετά σημεία είτε έχει αποκολληθεί το επίχρισμα και φαίνονται οι πήγεις είτε παρουσιάζουν κύρτωση. Στις υπόλοιπες οροφές παρουσιάζεται υγρασία και επιφανειακή αποφλοίωση του χρώματος (βλέπε εικ. 6, 7, 8).

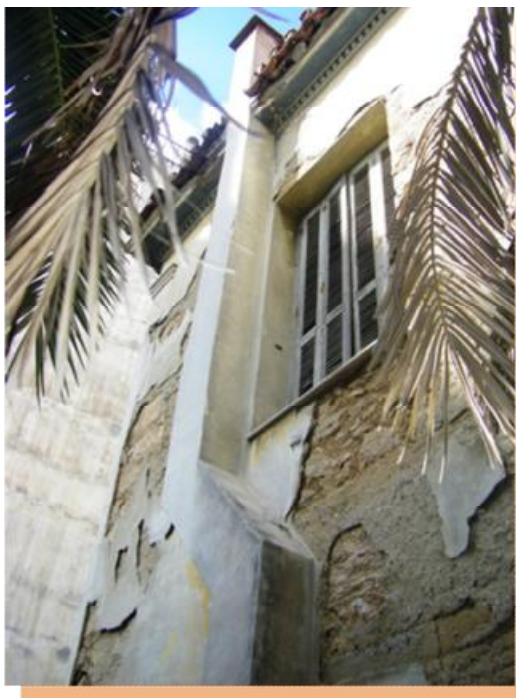
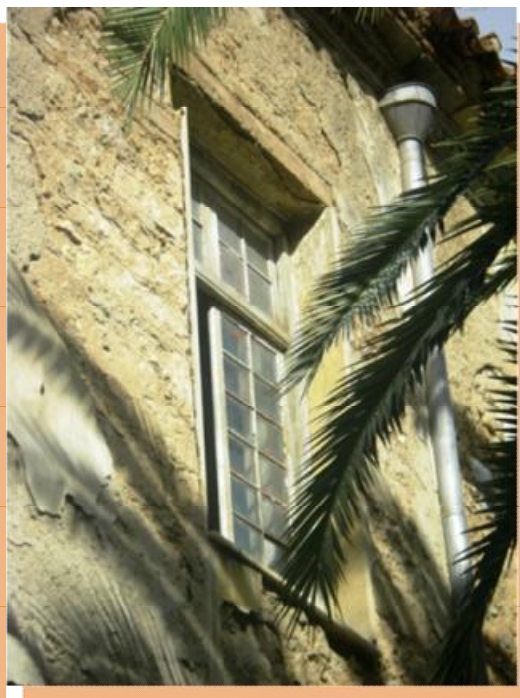
Κατάσταση διατήρησης: Οι τοίχοι από αργολιθοδομή παρουσιάζουν αποσάθρωση σχεδόν σε ολόκληρη την επιφάνειά τους και αποκόλληση του επιχρίσματος σε μεγάλα τμήματα των εξωτερικών όψεων, ιδιαιτέρως στο ισόγειο περιμετρικά του κτιρίου και σε ολόκληρη σχεδόν την επιφάνεια της ανατολικής όψης (βλέπε εικ. 6). Επίσης, παρατηρούνται ρωγμές (τριχοειδείς ή και μεγαλύτερου εύρους) καθώς και έντονη εμφάνιση υγρασίας στα σημεία ένωσης με τις οροφές του ορόφου εσωτερικά (βλέπε εικ. 7, 8, 9). Παρατηρείται απόπλυση του κονιάματος δομής, σε κάποια σημεία της αργολιθοδομής της ανατολικής όψης και στο τμήμα της πλινθοδομής στη ποδιά του παραθύρου (Α.1.3.) στη νότια όψη (βλέπε εικ. 3, 10). Σημαντικό είναι να τονιστεί ότι, παρουσιάζονται κενά μεταξύ των λίθων σε ένα τμήμα στη ανατολική όψη που υπάρχει διαμπερής ρωγμή (βλέπε εικ.5).

εικόνες 10, 11: Απόπλυση κονιάματος δομής στην ανατολική όψη.

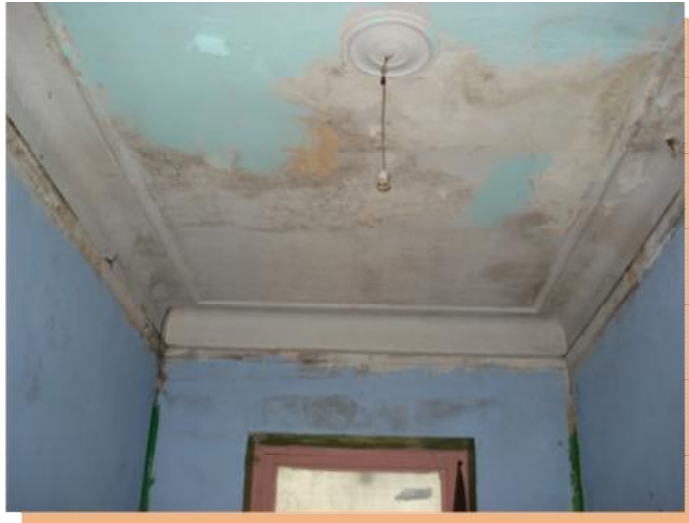
εικόνα 14: Οροφή χώρου 1.5.

Κατάσταση διατήρησης: Είναι σε καλή κατάσταση και πέραν της υγρασίας και κατά τόπους αποφλοιώσης του χρώματος, δε φαίνεται να παρουσιάζουν θλίψη σε κανένα σημείο της επιφάνειάς τους.

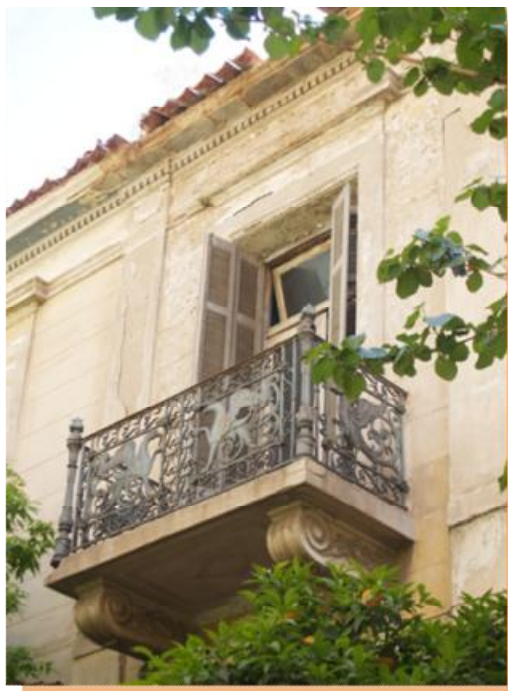
Εικόνα 24: Εξώστης

Κατάσταση διατήρησης: Βρίσκονται σε σχετικά καλή κατάσταση αν εξαιρέσουμε τις μικρές φθορές λόγω του φαινομένου της οξειδωσης του σιδήρου (βλέπε εικ. 24)

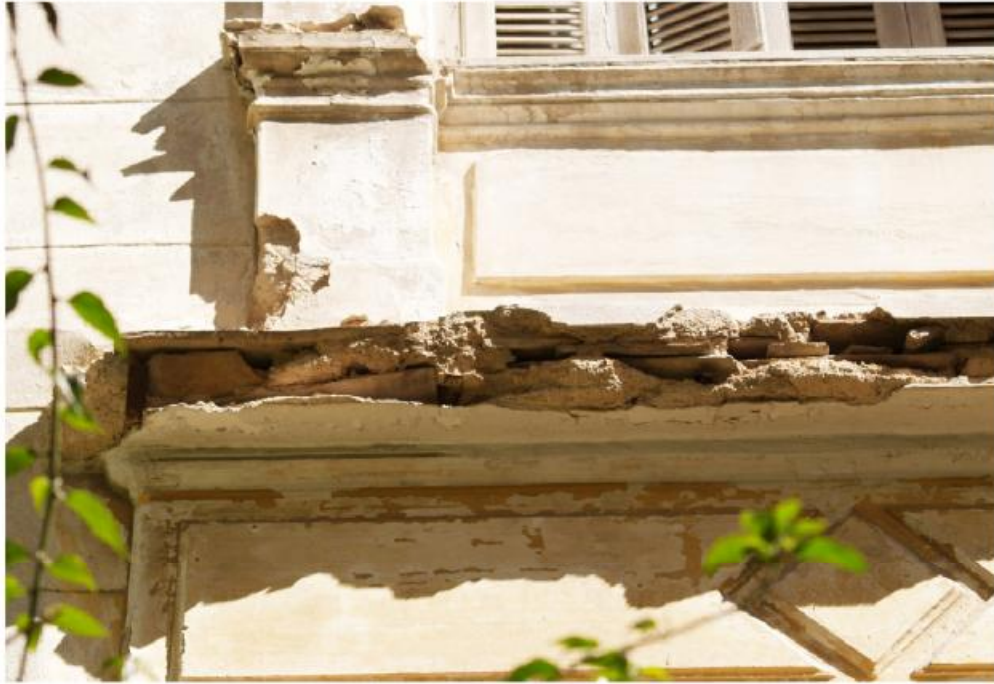
φωτ.18. Αποκόλληση τμημάτων του διακόσμου

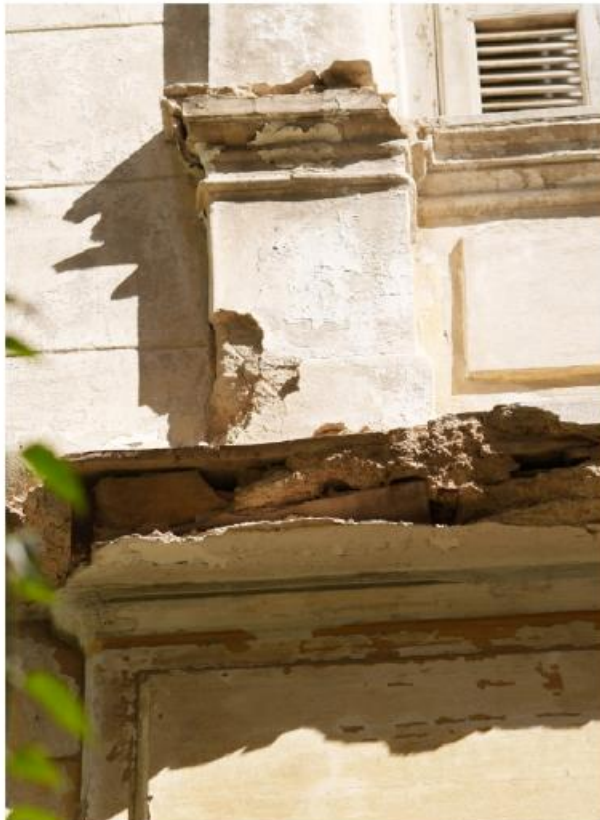
φωτ.19. Αποκόλληση τμημάτων του διακόσμου

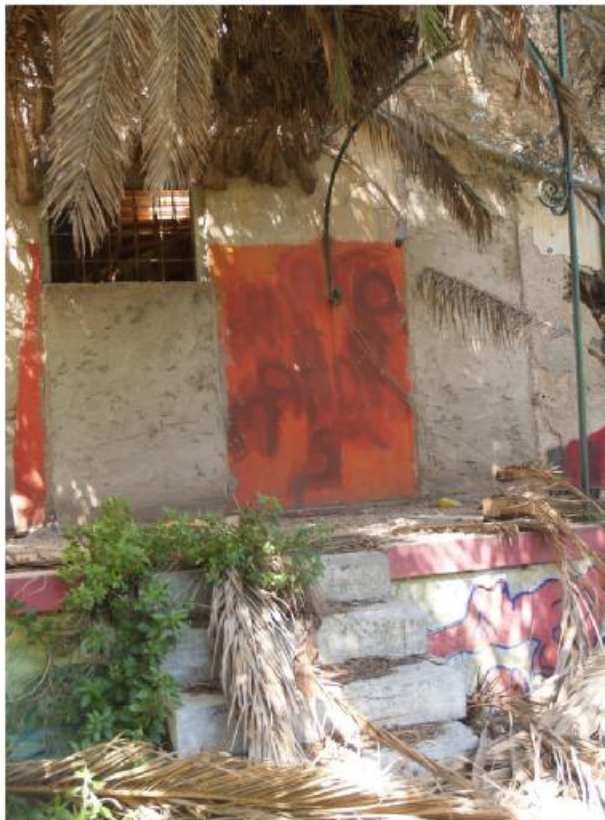
φωτ.26. Σφραγισμένα ανοίγματα στην ανατολική όψη

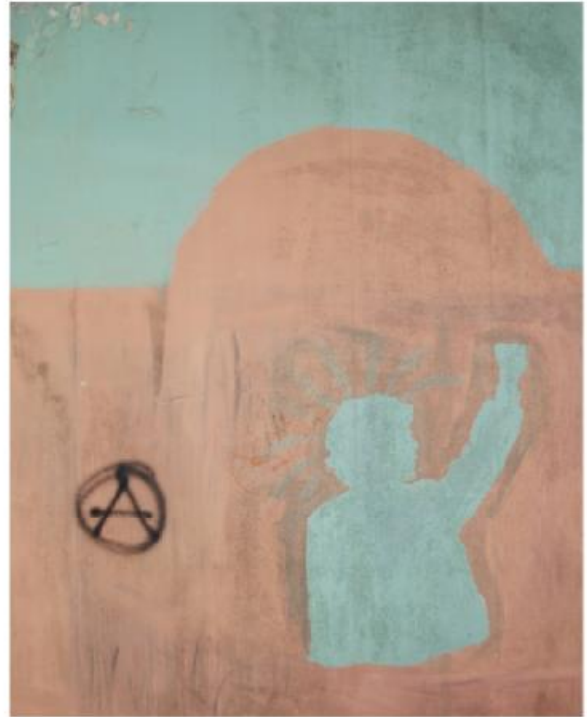
φωτ.145. Βανδαλισμοί

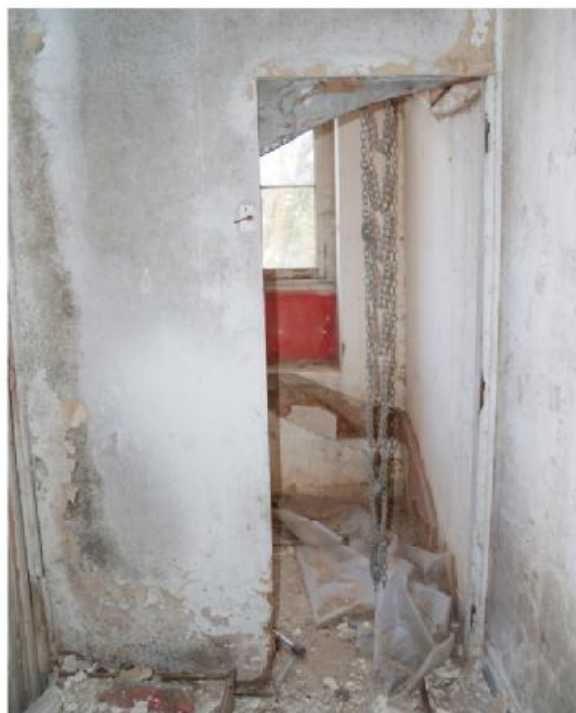
φωτ.174. Μπάζα και ρύποι στους χώρους 2.3. και 2.2.

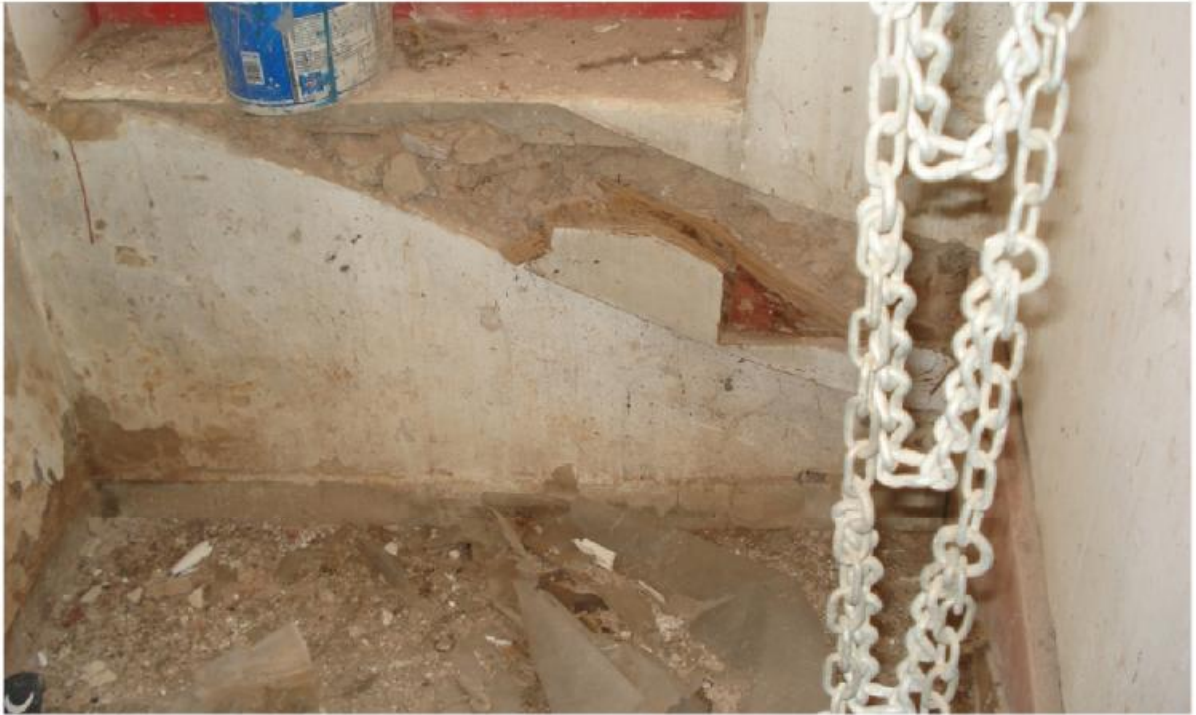
φωτ.177. Ίχνος βαδμιδοφόρου στον τοίχο

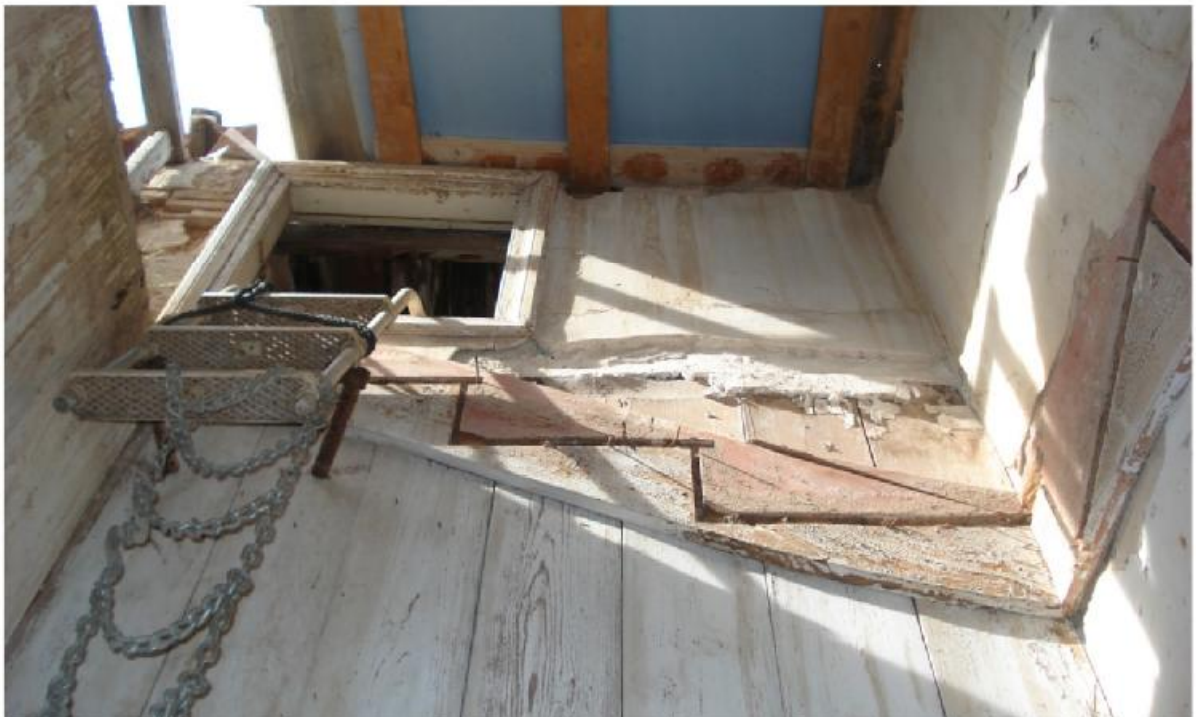
φωτ.178. Ίχνη στο βαδμιδοφόρο

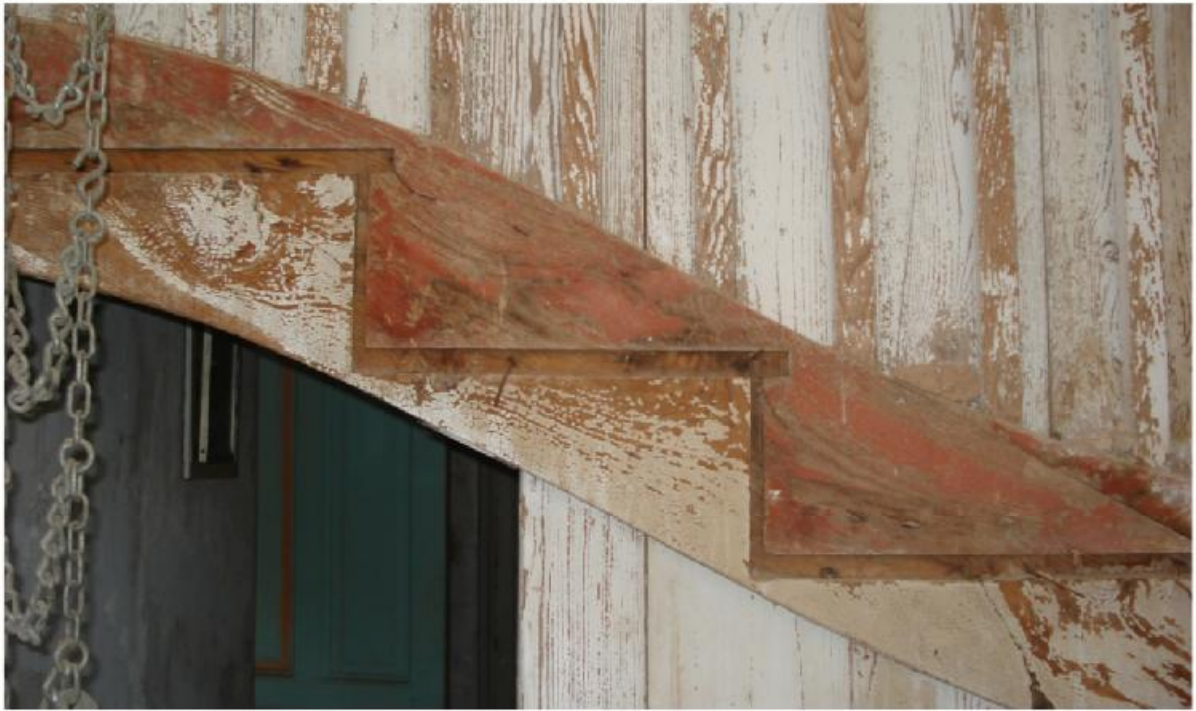
φωτ.179. Ίχνη στο βαθμιδοφόρο

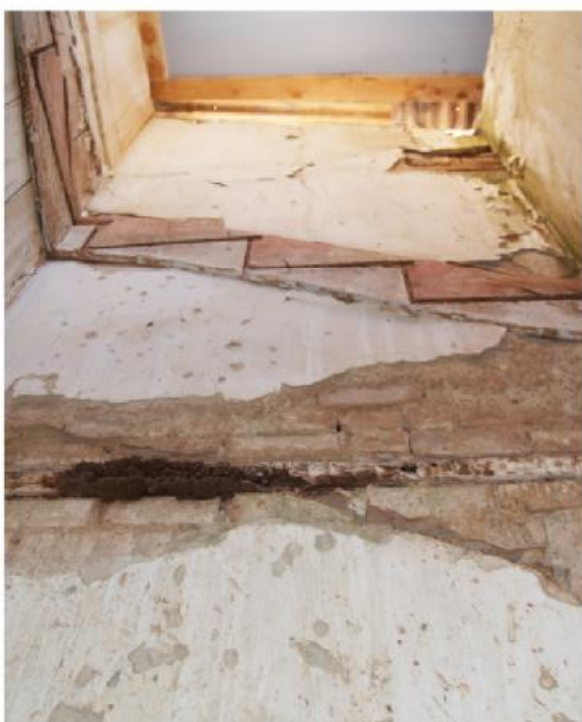
φωτ.184. Εμφανείς πλίνθοι στο χώρο 2.2.
