Οίκος Τυφλών

ΠΤΥΧΙΑΚΗ ΕΡΓΑΣΙΑ

**Αποκατάσταση του Οίκου Τυφλών στην
Καλλιθέα, και επαναπροσδιορισμός του ως
πρότυπο κέντρο για άτομα μειωμένης
όρασης**

ΠΑΤΡΑ - 2013

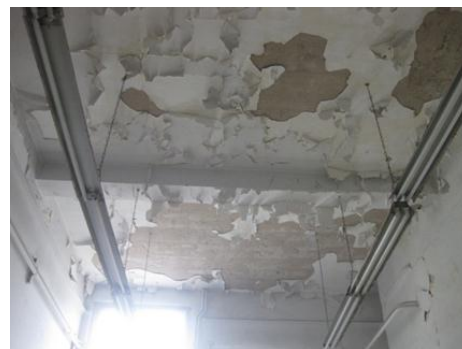
Εικόνα 71 κατάρρευση οροφοκονιάματος

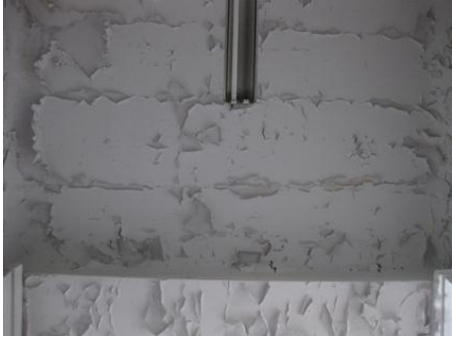
Εικόνα 72 αποφλοίωση χρώματος

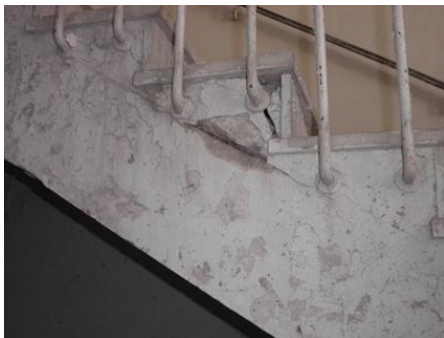
Εξωτερικά οι όψεις του κτηρίου παρουσιάζουν την ίδια παθολογία με αυτή που εντοπίστηκε στο εσωτερικό του, όμως σε μεγαλύτερη ένταση και έκταση. Η πρόσφατη ανακαίνιση της στέγης και η νέα κατασκευή περιμετρικού διαζώματος είχαν σαν αποτέλεσμα φθορές από κακότεχνες επεμβάσεις τσιμεντοκονιαμάτων. Τέλος τα κουφώματα τόσο τα εσωτερικά όσο και τα εξωτερικά εμφανίζουν και αυτά με την σειρά τους φθορές λόγω της ελλιπής τους συντήρησης στο πέρασμα των χρόνων. Όλα παρουσιάζουν αποφλοίωση χρώματος ενώ σε ορισμένα από αυτά υπάρχουν φθορές άλλοτε στα ξύλινα και άλλοτε στα γυάλινα στοιχεία τους.

Εικόνα 74 κατάρρευση επιχρίσματος

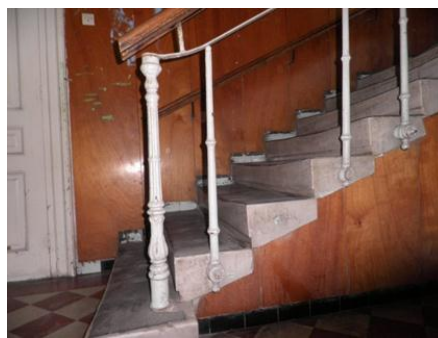
Η κλίμακα του ισογείου πέρα από την ελαφριά οξειδωση των κιγκλιδωμάτων της δεν παρουσιάζει κάποια σημαντική φθορά. Πέρα από την παθολογία που συναντάμε στον φέροντα οργανισμό του κτηρίου οι απλές τοιχοποιίες από οπτοπλινθοδομή παρουσιάζουν επίσης ελαφρές φθορές τοπικού χαρακτήρα όπως: αποσάθρωση και αποκόλληση επιχρίσματος, αλλοίωση και αποφλοίωση χρώματος, τμηματική κατάρρευση διακοσμητικών στοιχείων και σε μεγάλη έκταση τριχοειδής ρωγμές. Τέλος, εσωτερικά οι οροφές παρουσιάζουν έντονη παθολογία (αποφλοίωση του χρώματος και τριχοειδής ρηγματώσεις) μόνο στους χώρους του α' ορόφου ενώ τα δάπεδα βρίσκονται σε καλή κατάσταση καθώς δεν παρουσιάζουν κάποια ιδιαίτερη παθολογία.

Εικόνα 75 οξειδωση κιγκλιδώματος
