ΠΤΥΧΙΑΚΗ ΕΡΓΑΣΙΑ

ΑΝΑΠΛΑΣΗ ΠΑΡΑΛΙΑΚΟΥ ΜΕΤΩΠΟΥ ΤΟΥ ΑΙΓΙΟΥ & ΑΠΟΚΑΤΑΣΤΑΣΗ ΚΑΙ ΕΠΑΝΑΧΡΗΣΗ ΠΡΩΗΝ ΛΙΜΕΝΑΡΧΕΙΟΥ ΚΑΙ ΑΠΟΘΗΚΩΝ Α.Σ.Ο.

Αντικείμενο της πτυχιακής είναι η ανάπλαση τμήματος του παραλιακού μετώπου της πόλης του Αιγίου, αποκατάσταση και επανάχρηση των δύο (2) αποθηκών του Α.Σ.Ο., και η αποκατάσταση και επανάχρηση του κτηρίου που στέγαζε το παλαιό λιμεναρχείο.

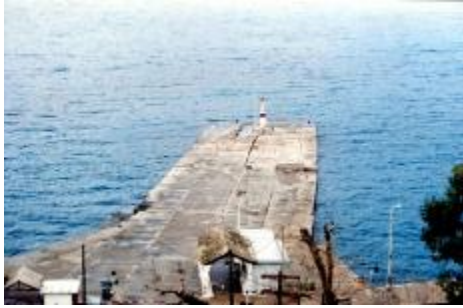
Εικ.32. Οι συνέπειες του σεισμού του 1995 στην προβλήτα

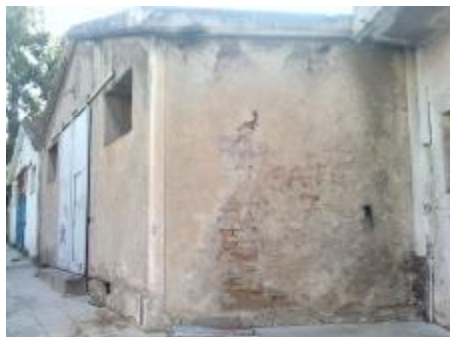
Εικ.48 Εμφάνιση οπτόπλινθων λόγω αποκόλλησης τμήματος του επιχρίσματος

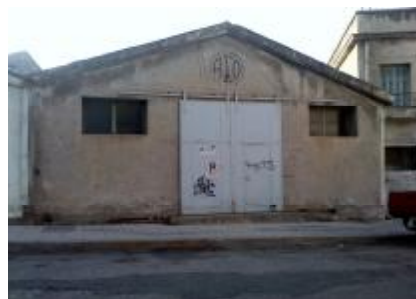
Εικ.49 Αποτελέσματα υγρασίας της νότιας όψης, αποθήκη Α

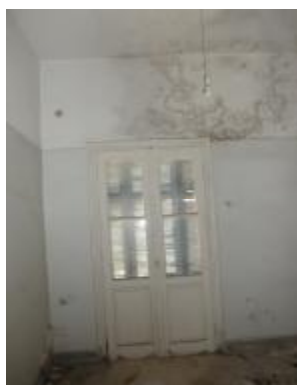
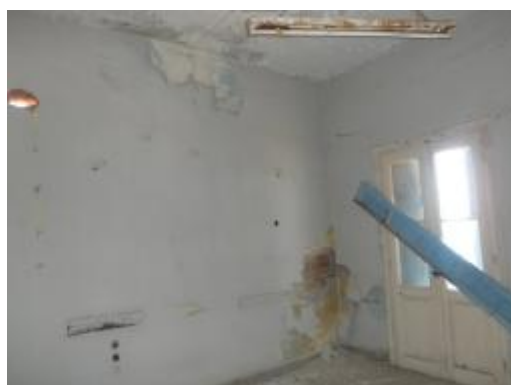
Εικ.59, 60 Τα αποτελέσματα της υγρασίας
